## Analisis Kerusakan Lahan Akibat Tambang Emas Pada Sub Das Pamong Gadang

### Abstrak

Tujuan studi ini ialah untuk melihat seberapa besar pengaruh kerusakan lahan yang terjadi akibat kegiatan penambangan emas terhadap kondisi perubahan lahan dan tingkat kerusakan lahan di sekitar aliran Sungai Pamong Gadang, Kabupaten Solok Selatan. Metode analisis yang digunakan dalam penelitian ini yaitu metode skoring dan overlay, data yang digunakan adalah landsat 8 OLI tahun 2013, 2017 dan 2022. Yang diolah dengan metode supervised classification dan digitize on screen. Kemudian untuk Uji Akurasi dilakukan survey dan wawancara. Selanjutnya untuk melihat luas perubahan penggunaan lahan yang dialih fungsi menjadi lokasi penambangan emas dari setiap penggunaan lahan yang ada pada daerah penelitian. Hasil penelitian ini untuk tingkat kerusakan lahan ditemukan bahwa terjadi perubahan penggunaan lahan dari penggunaan lahan lainnya menjadi lahan penambangan emas seluas 42,20 Ha dari tahun 2013 hingga tahun 2022. Kemudian dihasilkan peta tingkat kerusakan lahan dengan tiga parameter yaitu kerapatan vegetasi, umur tambang dan jenis tailing. Lahan dengan tingkat kerusakan tinggi seluas 5,03 Ha, kerus

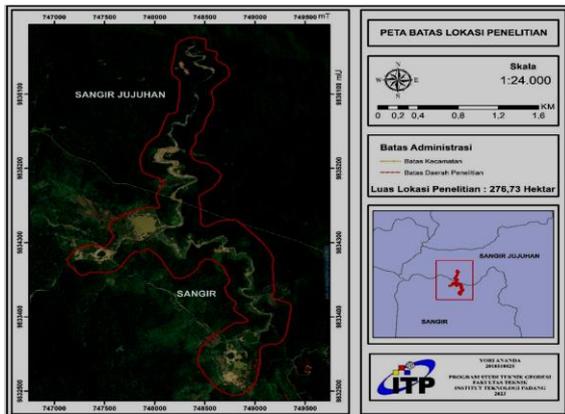
Gambar 1. Peta Lokasi Penelitian

Kecamatan di Kabupaten Solok Selatan yakni Kecamatan Sangir Dan Kecamatan Sangir Jujuhan, dan lokasi penelitian berfokus pada kawasan yang mengalami kerusakan lahan akibat penambangan emas, pada Sub DAS Pamong Gadang. Untuk lokasi penelitian dapat dilihat pada Gambar 1.

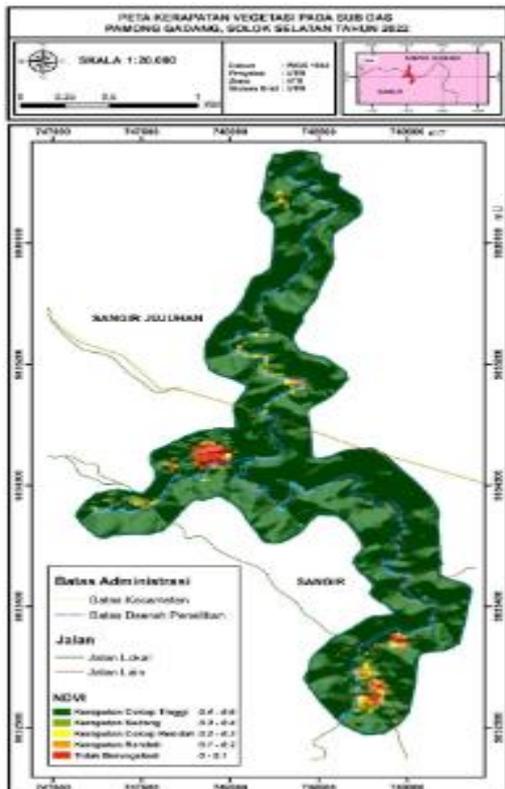
Gambar 2. Peta Kerapatan Vegetasi Pada Sub Das, Pamong Gadang Tahun 2022

untuk klasifikasi NDVI tidak bervegetasi dengan nilai NDVI 0-0,1 adalah lubang tambang, kemudian klasifikasi kerapatan rendah, menginformasikan daerah yang tidak bervegetasi namun bukan lubang tambang.

Kerapatan vegetasi pada Sub Das Pamong Gadang tahun 2022 pada penelitian ini didapatkan hasil luasan berdasarkan klasifikasi NDVI sebagai berikut:

Kemudian klasifikasi cukup rendah dan sedang menggambarkan daerah-daerah, kawasan tambang emas yang sudah mulai bervegetasi. Untuk lebih jelas dapat di lihat pada Gambar 2.
